宮城県水産技術総合センター
気仙沼水産試験場

東日本大震災後の調査報告集

平成23年9月

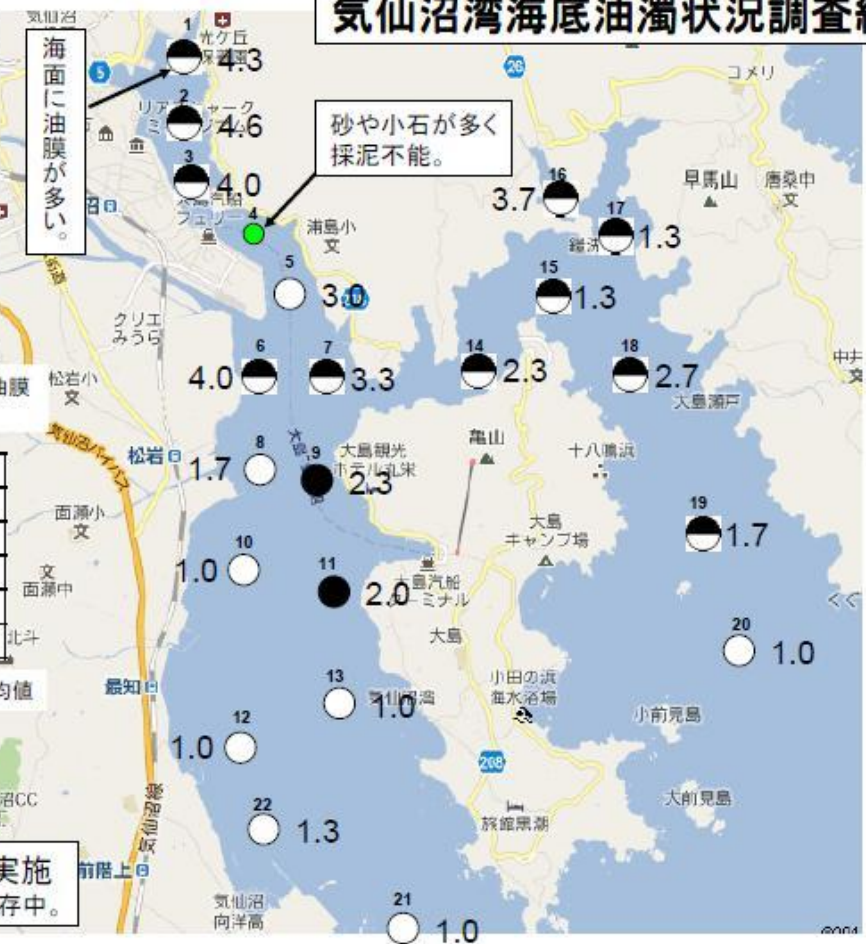
気仙沼湾海底油濁状況調査結果

8 月 9 日、気仙沼湾内 22 地点において、海底土の油分分布および臭気について調査した結果、湾奥から東湾にかけてと、西湾の大島側の広い範囲で油分が確認され、湾奥部を中心に強い臭気が確認されました（図参照）。

油膜	
●	表層:有 下層:有
◐	表層:有 下層:無
○	表層:無 下層:無

※ 底泥を1mlほど清水に浸けて油膜の有無を確認した。

臭い	
1	無臭
2	微臭
3	中間
4	強い臭い
5	強烈な臭い

※ 図中の数値は評価者3名の平均値

2011年8月9日調査実施
泥のサンプルは-25℃で保存中。

これらの調査結果を受け、専門家の派遣を要請し、8 月 19 日、（財）漁場油濁被害救済基金アドバイザーと現地調査を実施し、不明となっている 4 つのタンク残油が長期に汚染源になっている可能性が大きく、これらのタンクを発見し、回収することや海底の泥（ヘドロ）は、油分の多い箇所の浚渫が必要（ヘドロ内部の油は長期間残る）等アドバイスを受けました。

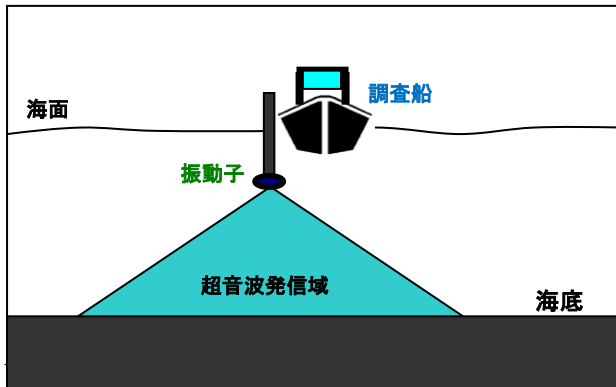
サイドスキャンソナー調査では、調査船から海中に延ばした発信器から、海底に向かって高周波の超音波を扇型に発射し、反射して戻ってきた超音波の強弱によって、海底と海中の状況を調べました。

サイドスキャンソナー調査のイメージ図
